2019年11月22日

日本メドトロニック株式会社
ダイアビータイス事業部

ミニメド 620G インスリンポンプ及びミニメド 640G インスリンポンプ リテーナー損傷発生時のご対応に関するお願い

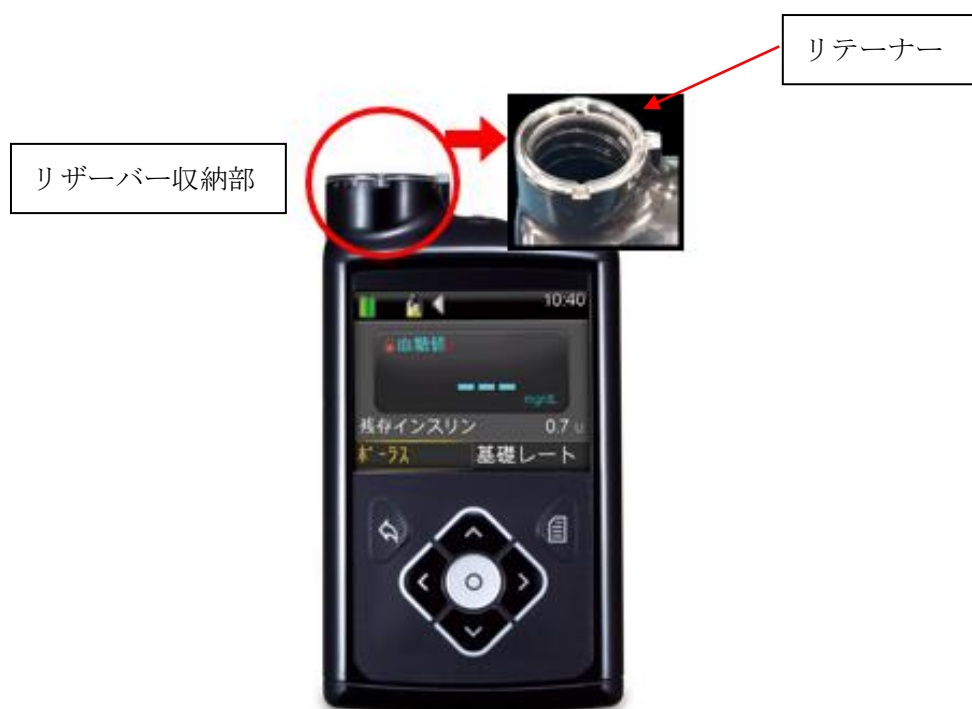
ミニメド 620G インスリンポンプ及びミニメド 640G インスリンポンプ(以下、ポンプ)は、併用するリザーバーをリザーバー収納部に固定する「リテーナー(写真参照)」という部品を有しています。ご使用中にポンプが落下したり、固いものにぶつかったりすることにより、リテーナーの損傷や欠損が発生するおそれがあります。リテーナーが損傷または欠損した場合、リザーバーを適切に固定できなくなる事象の発生が確認されています。

- ① リザーバー取付け前に、ご使用中のポンプのリテーナー(写真参照)を確認してください。
- ② リテーナーのゆるみ、損傷、欠損が認められた場合、リザーバーがポンプに適切に固定されない場合は、ポンプの使用を中止し、主治医の指示に基づき、インスリン注射の使用に切り替えてください。直ちに日本メドトロニック 24 時間サポートライン(0120-56-32-56)まで連絡してください。
- ③ リザーバーのずれ、外れがある場合、ポンプのリザーバー収納部にリザーバーを戻さないでください。注入セットを身体に装着した状態でリザーバーを戻した時に、誤ってインスリンが注入されるおそれがあります。必ずポンプの使用を中止してください。
- ④ ポンプを確認し、リテーナーのゆるみ、損傷、欠損が認められず、リザーバーが適切に固定されている場合は、継続使用が可能です。リザーバーの取付けは、ユーザーガイドに記載の手順に従ってください。

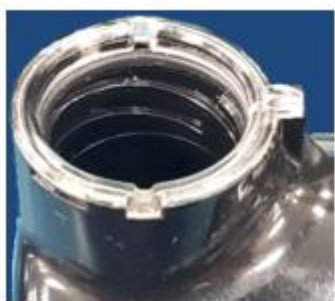
正常品(リテーナー)

使用可能です

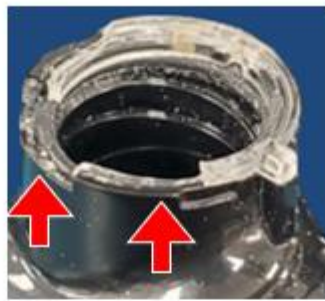
リテーナーの損傷・欠け
(ひび割れ、ゆるみ含む)
使用を中止してください

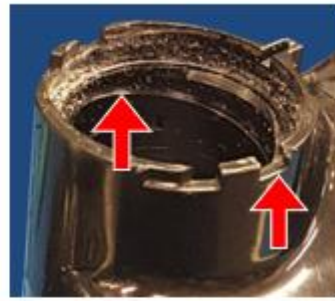
リテーナーの欠損

使用を中止してください
